## Antändningsförsök i nedgrävd cistern innehållande E85

Enheten för Brandteknik vid SP Sveriges Tekniska Forskningsinstitut har på uppdrag av Svenska Petroleum Institutet utfört en serie antändningsförsök i en nedgrävd cistern delvis fylld med E85.

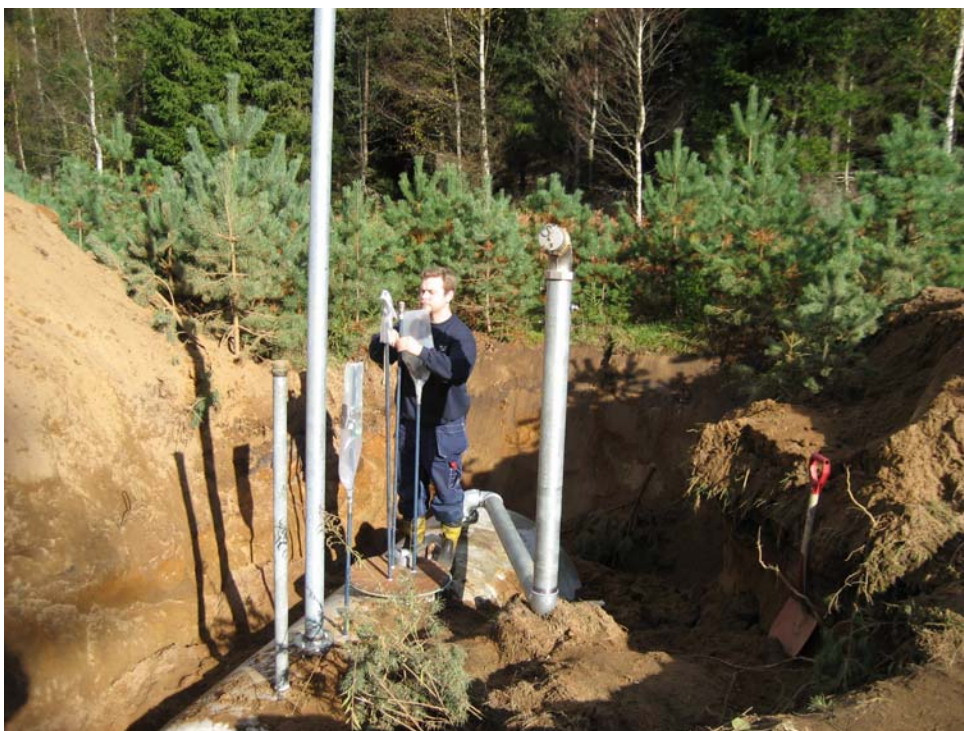
*Foto 1 Rörsystemen och uttag för mätningar kopplas*

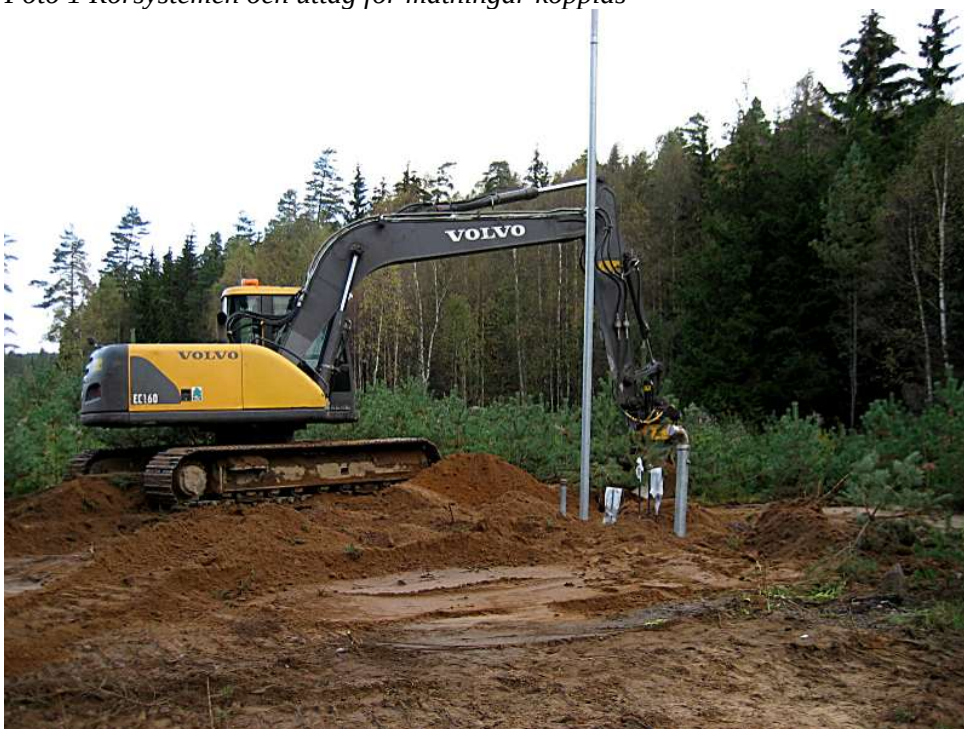
*Foto 2 Återfyllnaden runt cisternen nästan klar*

För att efterlikna en verklig cisterninstallation på en bensinstation grävdes cisternen ner i marken (2006-10-05) så att manluckan var ca 1,0 m under marknivå. Finsand fylldes närmast cisternen och för att säkerställa att ingen miljöpåverkan skulle erhållas placerades en presenning under tanken för att hålla kvar eventuellt utläckande bränsle.

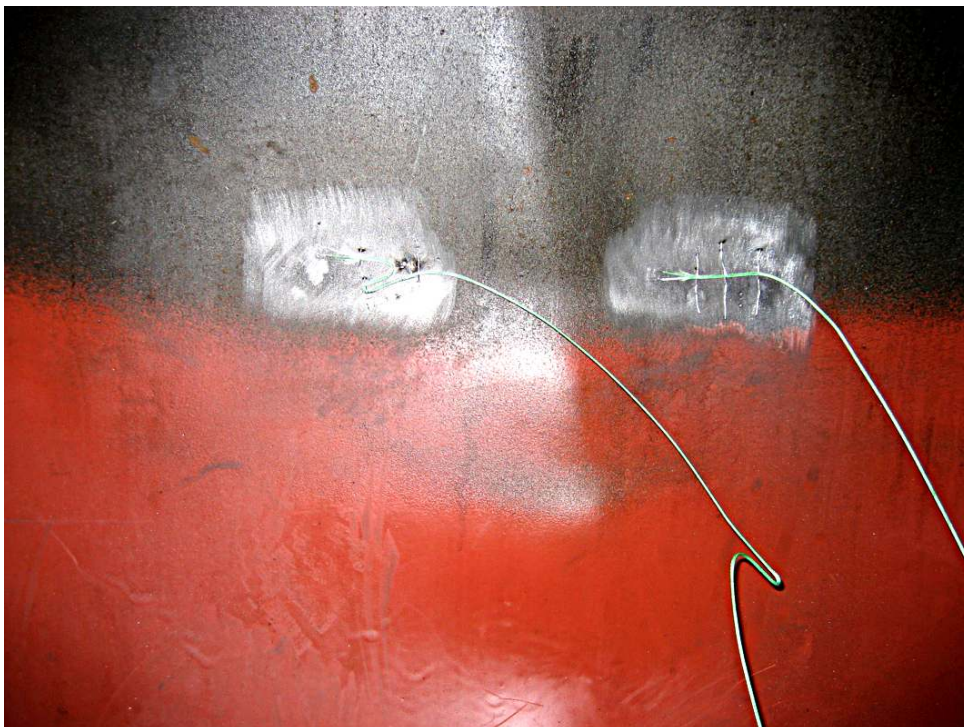
*Foto 4 Termoelement för mätning av manteltemperatur*

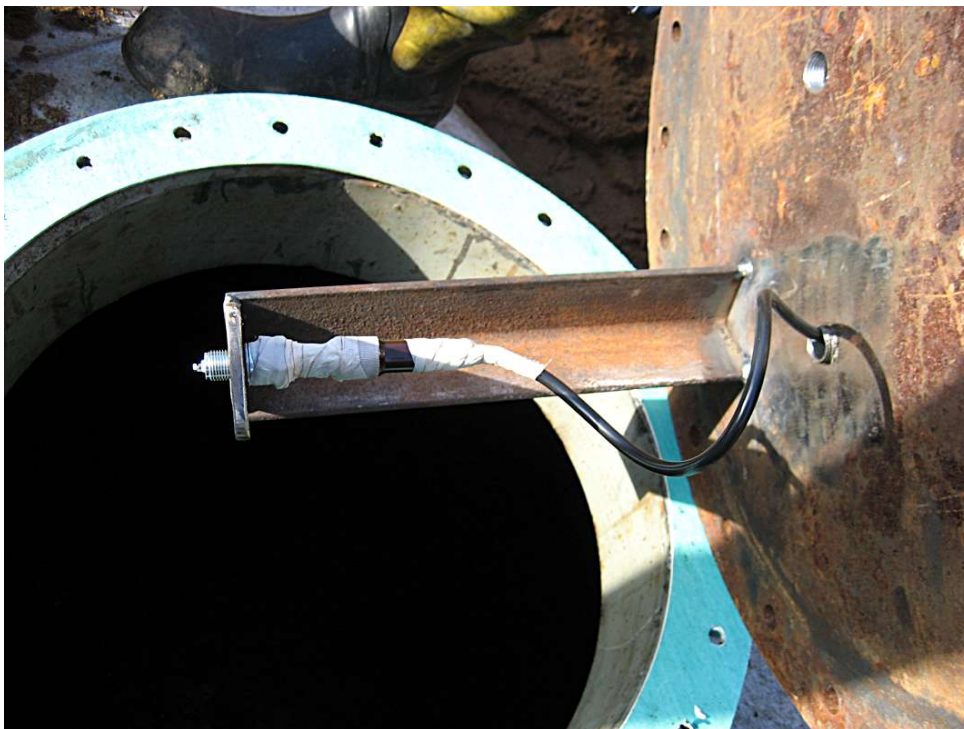
*Foto 5 Tändstift inne i cistern*

För antändning av gaserna monterades två tändstift, ett inne i cisternen ca 300 mm under manluckan samt ett i påfyllningsröret strax nedanför första 90° böjen. Tändstiften matades med ett kommersiellt elstängselaggregat (Alfa Laval Agri STOP 1500B, Stored energy

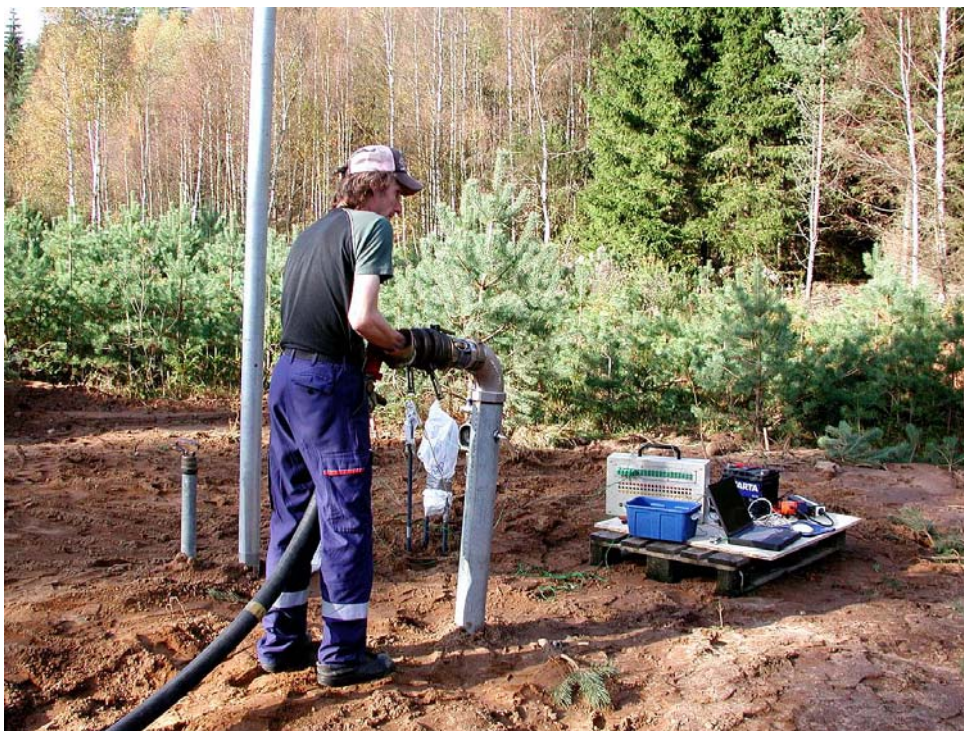
*Foto 6 Tankning.*

Efter nedgrävningen fylldes cisternen med 1153 liter E85 (2006-10-10) (bränslespecifikation, se nedan) vilket motsvarar knappt 20% fyllnadsgrad. Påfyllningshastigheten var ca 100 l/min. Cisternen fick därefter stå orörd för "konditionering", dvs temperaturanpassning relativt marktemperaturen, fram till det första provningstillfället (2006-10-26).

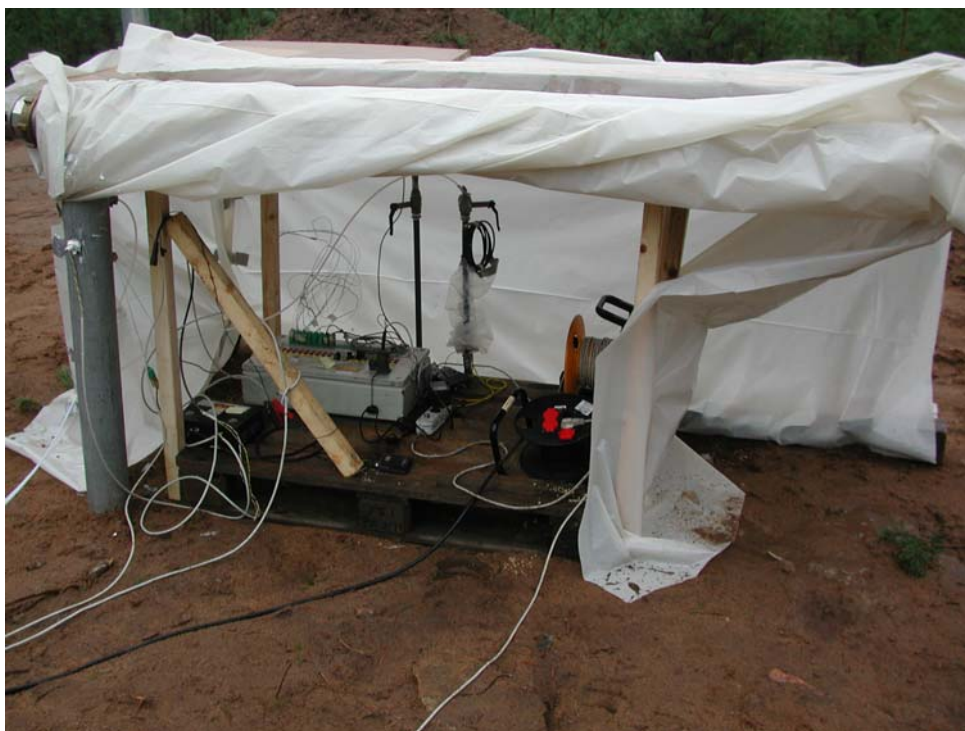
*Foto 7 Instrumentering under försöksdagen i försöksserie 1.*

Under försöksdagen inkopplades all instrumentering, dvs samtliga termoelement, tryckgivare samt totalkolväteinstrumentet (FID) (se foto 7-9 i bilaga 2). FID-instrumentet har en inbyggd

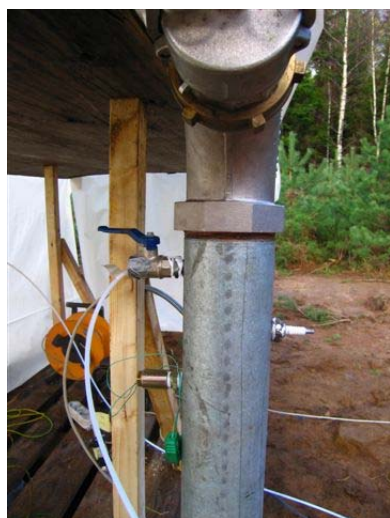
*Foto 8 Detaljbild av påfyllningsrör där uttaget för gasanalys sitter strax över tändstiftet. Termoelementen är monterade strax under tändstiftet.*

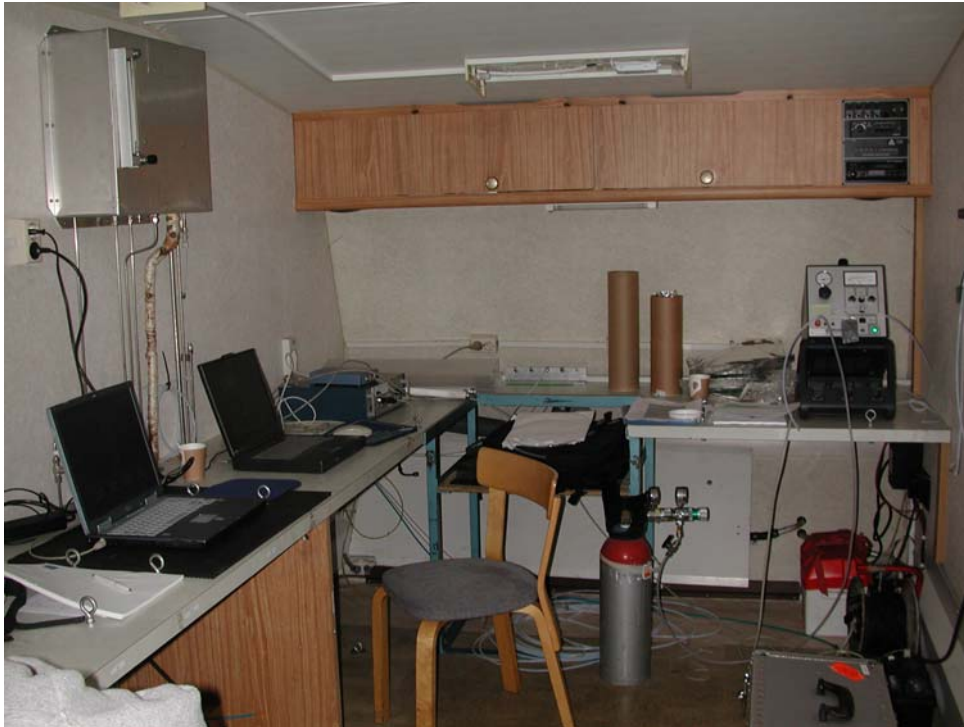
Foto 9 Mätdatorer och FID-analysator inne i mätvagnen

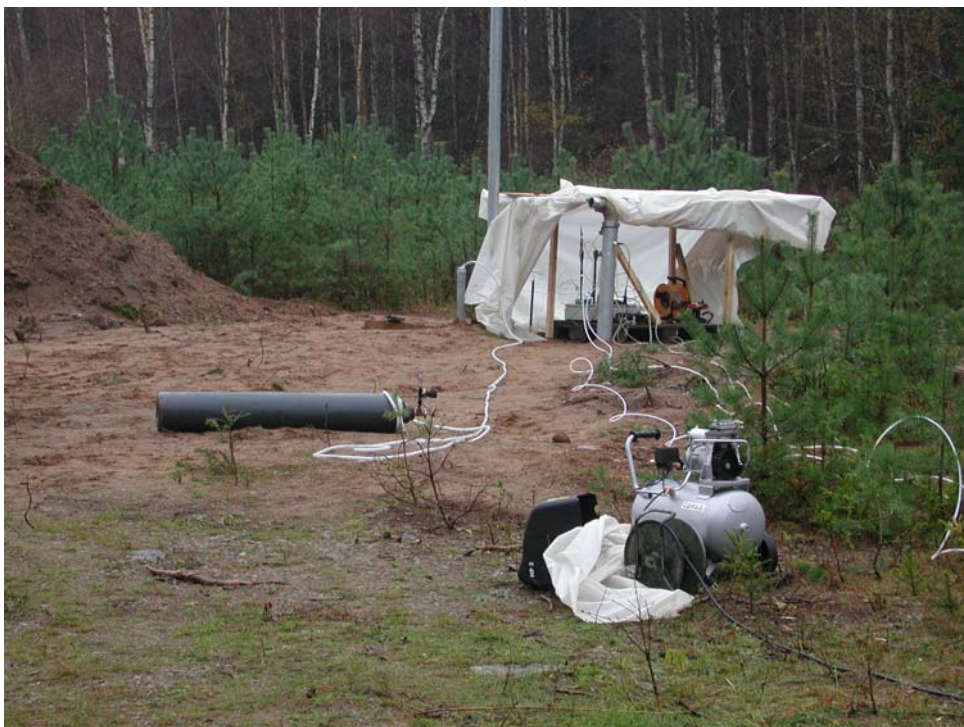
Foto 10 Inmatning av luft i cisternen från gasflaska. Kompressorn i förgrunden användes också.

Spädning av cisternen gjordes därefter genom att tömma gasflaskor med komprimerad luft ner i cisternen. Totalt tömdes en gasflaska på 10 l och en på 5 l (200 bar ner till 15 bar) samt ca 50% av ytterligare en 5 l gasflaska (200 ner till 100 bar). Totalt sett innebar detta en spädning med ca 3,3 m<sup>3</sup> luft. Luften matades ner i ett av rören monterat på manluckan och avluftningen skedde genom att locket på pejlröret öppnades. Eftersom det var svårt att beräkna "nettopädningen" av gasblandningen gjordes ett antal kontroller i explosionsbomben under spädningsförloppet och den genomförda spädningen bedömdes återigen ge optimal förbränningsintensitet.

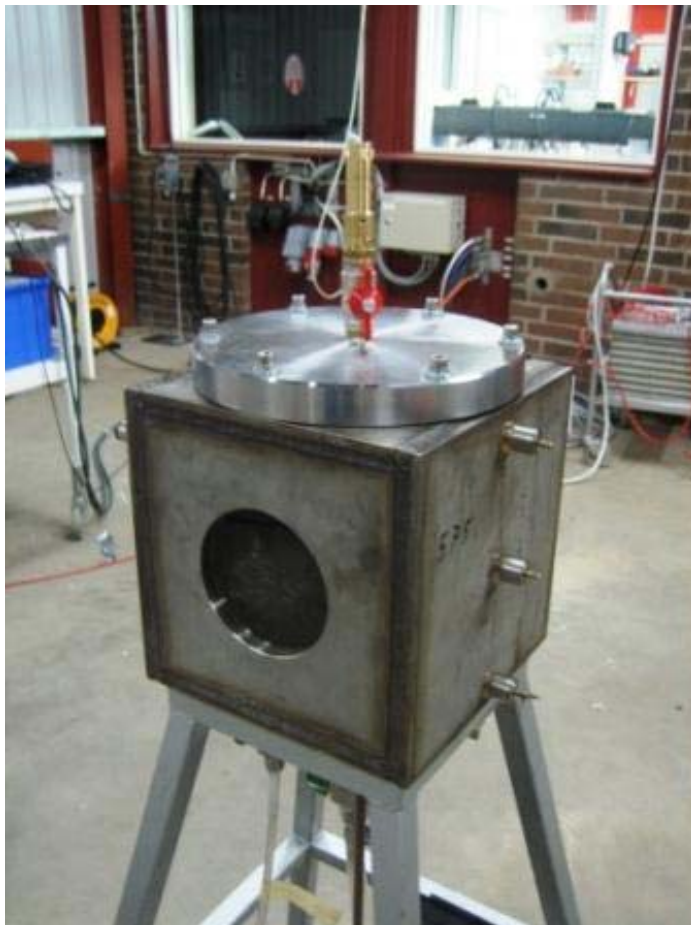
*Foto 11 Explosionsbomb för att prova gasblandningens antändbarhet.*

För att verifiera om bränsleångorna i cisternen var brännbara togs även ett gasprov i en 40 l gaspåse som sedan användes för provning i en explosionsbomb med volymen 8 liter (se foto 11 i bilaga 2). Explosionsbomben vakuumpumpades helt varefter gasblandningen sögs in från provpåsen. Gasen antändes med en gnista och explosionsstrycket registrerades. Explosionsförloppet kunde också studeras visuellt genom två glasrutor.

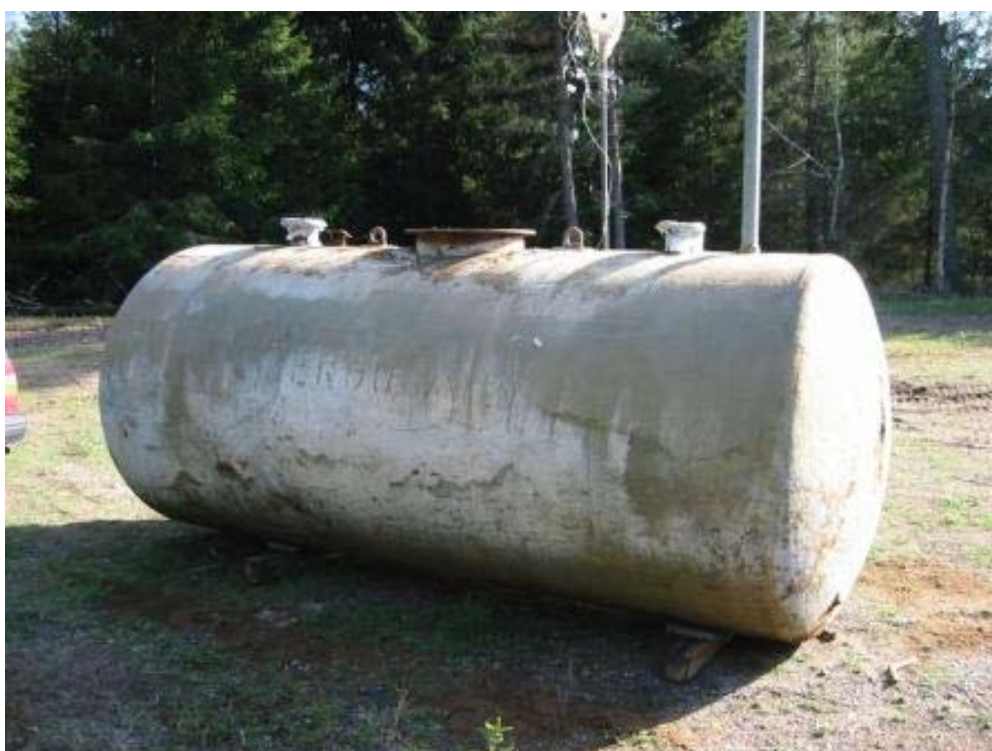
*Foto 12 Cistern efter upptagning ur mark (07-05-07). Inga synliga skador kunde noteras.*

Cisternen togs upp ur marken ca 1 månad efter provningen (070507). Inga visuella skador kunde noteras och när manluckan demonterats kunde det också konstateras att cisternen i princip var helt tom. Endast lite fukt återstod på cisternbotten. Sannolikt hade kvarvarande bränsle förångats av den temperaturstegring som erhöles vid provningen i kombination med att ventilarrangemanget i P/V-ventilen också blåst bort på grund av den kraftiga gasutströmningen vid antändningen vilket underlättat avdunstningen fram till uppgrävningen.

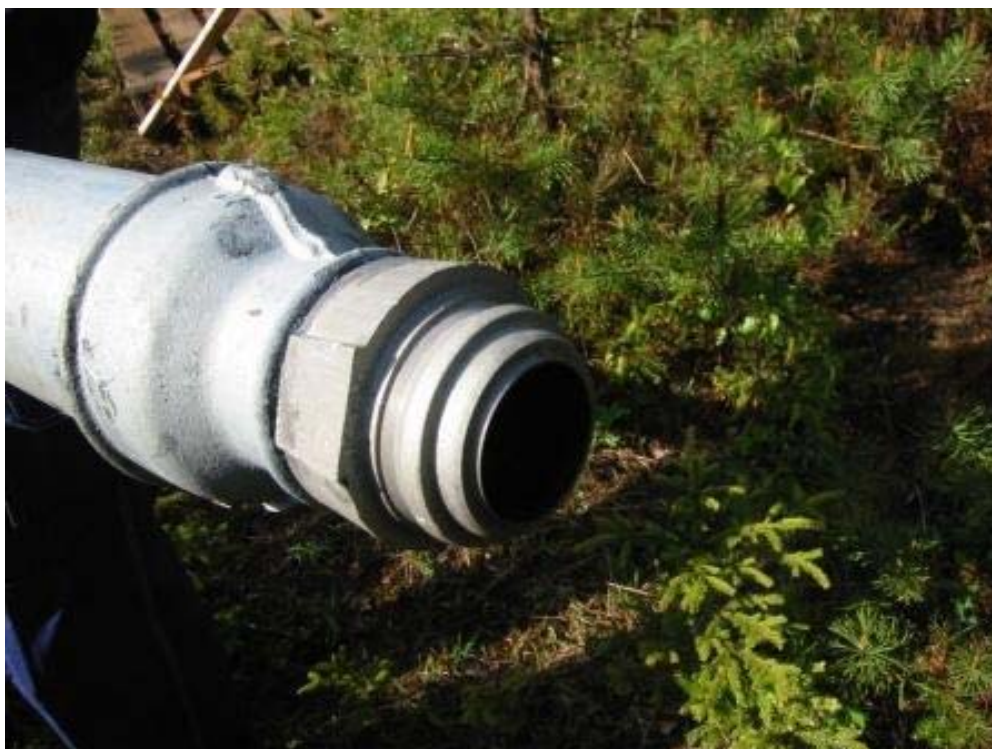
*Foto 13 P/V-ventil på avluftsledning efter försöken. Regnskyddet blåste av vid antändningsförsöket.*

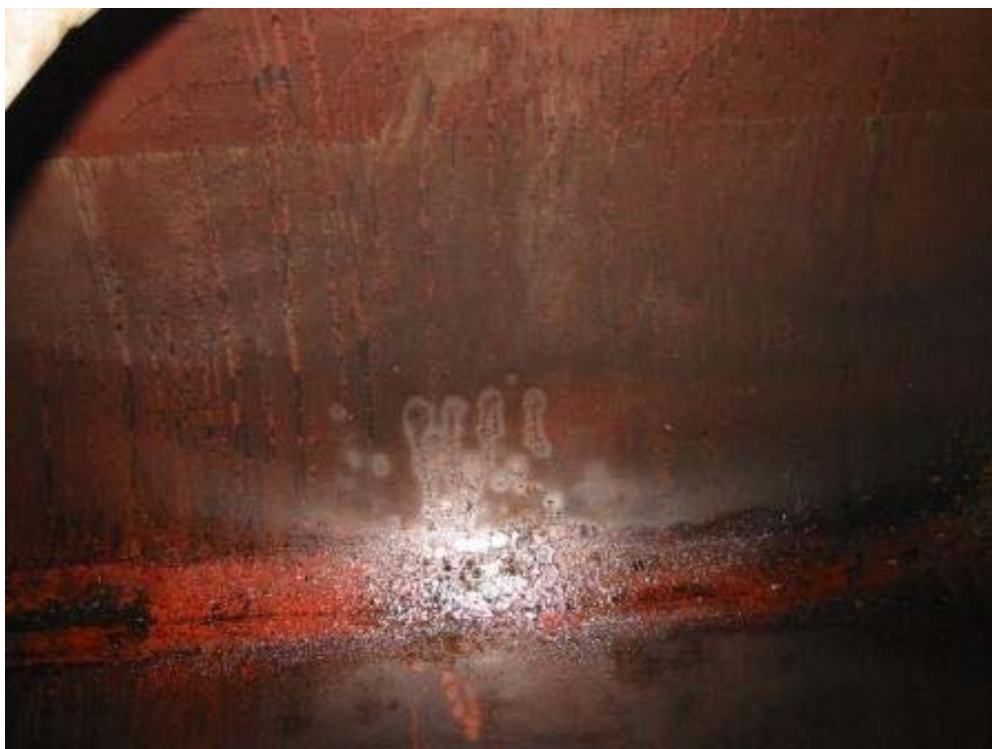
*Foto 14 Inne i cisternen efter upptagning ur mark (07-05-07). Endast lite fukt av bränsle återstod på cisternbotten.*
